R A I L

RÉFLEXIONS

Numéro 18 – Septembre 2002

SUR LA SÉCURITÉ DES TRANSPORTS

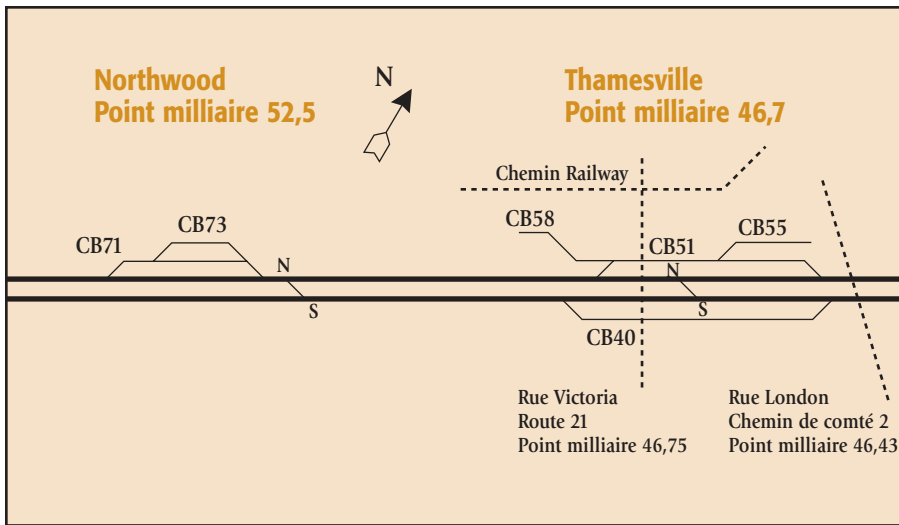
Schéma de Northwood et de Thamesville.

Il semble manifeste que le déraillement et la collision ont été occasionnés par un aiguillage de liaison mal orienté. L'équipe et les voyageurs du train de Via ont été exposés à une « condition dangereuse » — une situation ou une condition qui peut causer ou accentuer un événement indésirable ou faire en sorte qu'il survienne. L'enquête du BST a examiné les circonstances qui ont donné lieu à l'existence de cette condition dangereuse, les raisons pour lesquelles elle n'a pas été détectée et corrigée et les méthodes permettant d'atténuer les risques

Les cibles des aiguillages de voie principale ont été mises aux nouvelles normes concernant les aiguillages à support bas et on a appliqué un produit rétro réfléchissant 3M de type « diamond » à 3 700 emplacements à la grandeur du Canada. En outre, le CN a commandé une étude sur la reconnaissance des cibles d'aiguillage, dont les conclusions indiquent en général que les cibles sont plus reconnaissables avec le matériel rétro réfléchissant et leur plus grande taille.

En mai 1999, le CN a mis en œuvre les exigences globales visant les employés des chemins de fer et portant sur la confirmation de la position des aiguillages de voie principale. L'information a pris la forme d'une instruction spéciale relative à la règle 104 du *Règlement d'exploitation ferroviaire du Canada* (REF), et s'applique à tous les employés qualifiés dans les règles qui travaillent dans le district des Grands Lacs du CN. Puis, en novembre 2000, le CN a adopté une instruction spéciale pour le réseau relative à la règle 104 du REF. L'instruction spéciale a établi des exigences de communication officielles pour les employés qui manœuvrent des aiguillages à manœuvre manuelle en ROV.

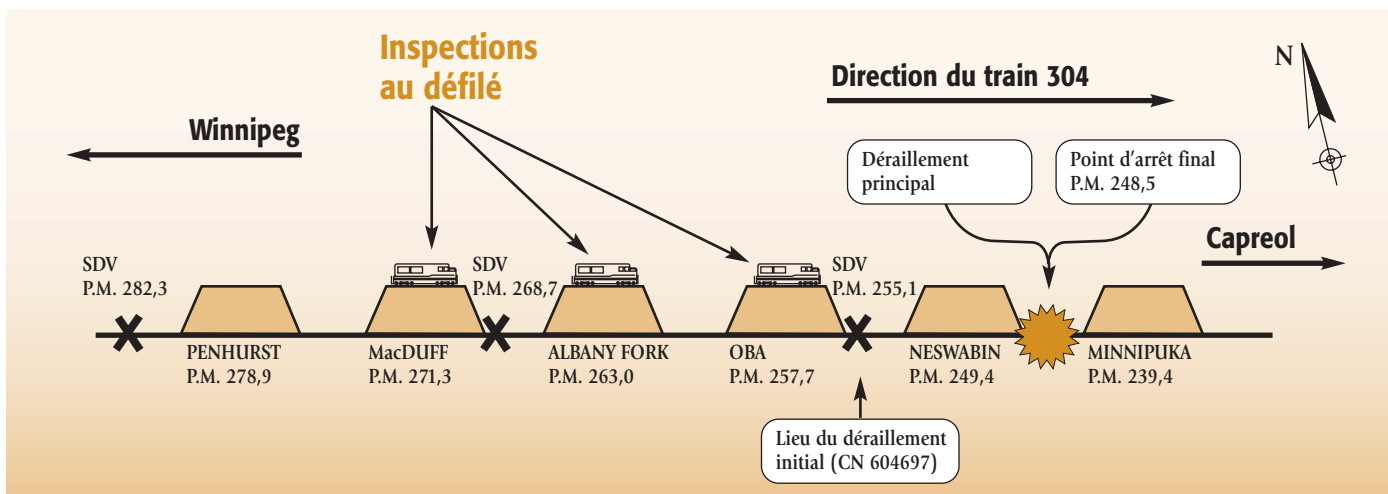
Croquis simplifié (pas à l'échelle) montrant les endroits où des inspections au défilé ont été faites et les sites de SDV par rapport au lieu de l'accident.

n'a plus été en mesure de supporter le poids du wagon chargé et s'est rompu complètement. Les marques relevées sur la voie ferrée indiquent que la traverse danseuse du wagon a heurté la voie par suite de la rupture de l'essieu à environ 200 pieds avant le site de SDV du point milliaire 255,1. Le train déraillé a continué sa route jusqu'à l'aiguillage est de Neswabin, environ sept milles plus loin, où le déraillement principal s'est produit.

À cause de l'étendue des dommages, il a été impossible de déterminer la nature de la rupture qui a provoqué la surchauffe du roulement à rouleaux. Le poids du wagon chargé était en-deçà des limites autorisées et la charge était répartie également sur toute la longueur de la caisse du wagon. Par conséquent, la charge unitaire ne saurait être mise en cause pour expliquer la surchauffe. En outre, la roue avait parcouru moins que la moitié du nombre de milles qu'un roulement à rouleaux serait censé parcourir avant d'être remplacé.

Entre le terminal initial de Hornepayne et l'endroit où est survenu le déraillement, soit une distance d'environ 41 milles, le train 304 avait été inspecté par les équipes de trois autres trains arrêtés. Cependant, le train 304 n'avait été inspecté que du côté nord. Aucun défaut n'avait été relevé lors de ces inspections.
